Историко-архитектурные исследования Казанско-Богородицкой церкви XVIII в. в селе Большое Фролово Буинского района Республики Татарстан

Галимова Л.Р.¹, Гарифуллина А.А.¹.

¹ Казанский государственный архитектурно-строительный университет,
г. Казань, Российская Федерация

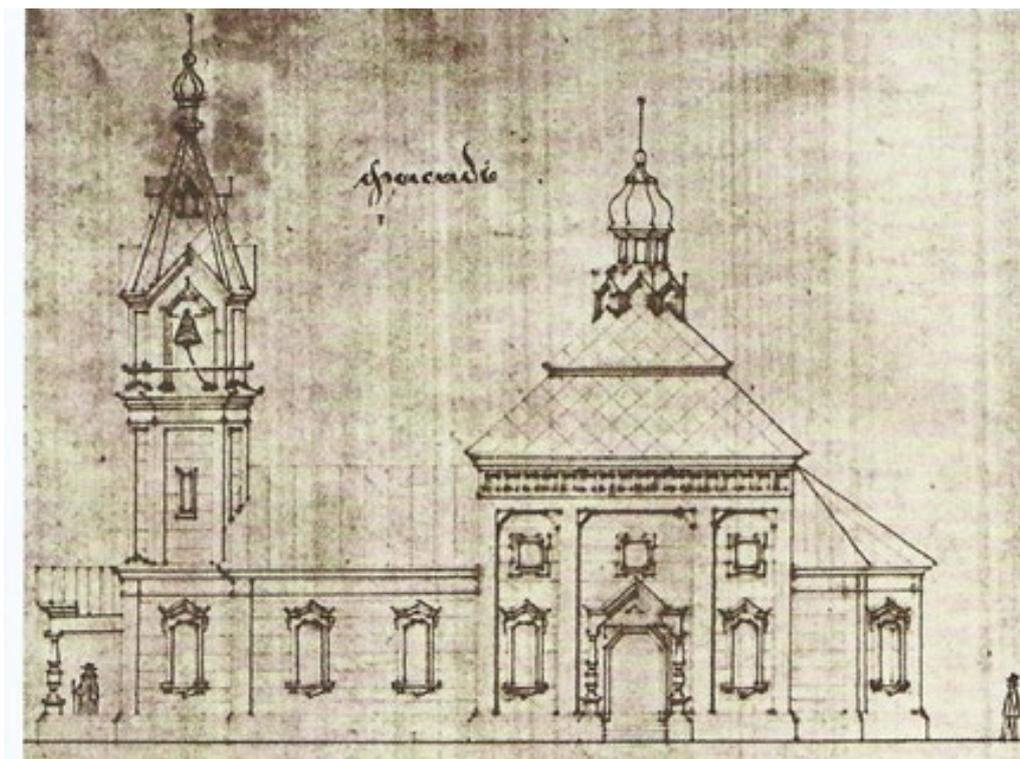
Текущий облик храм приобрёл в 1867 году (проект сохранился до наших дней). Он представляет собой типичную провинциальную церковь второй половины XIX века (рис. 1).

Рис.1. Казанско-Богородицкая церковь 1867 г.
(Источник: Культурное наследие Татарстана. Церкви Республики Татарстан.
Каталог-справочник. Казань, Фолиант, 2015 г., стр.104-105)

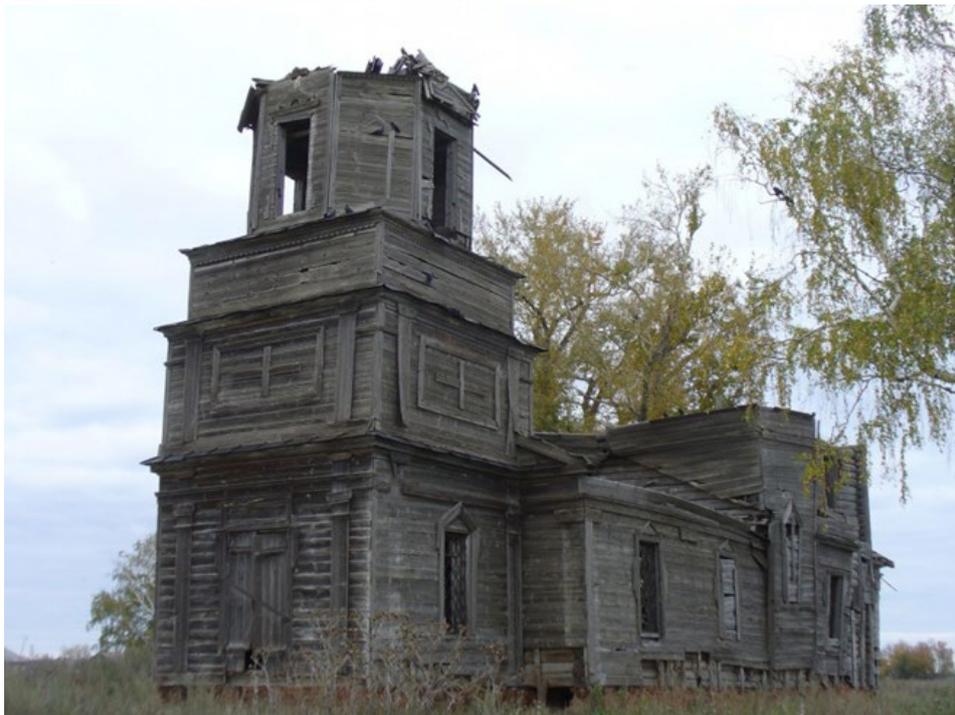
Рис. 2. Церковь Троицы Живоначальной. Республика Татарстан, д. Приозёрная.
(Источник: <https://sobory.ru/photo/144386>)

В Республике Татарстан по аналогичным проектам были построены церкви в деревнях Приозёрное и Берёзовая Грива Алексеевского района (рис. 2, 3).

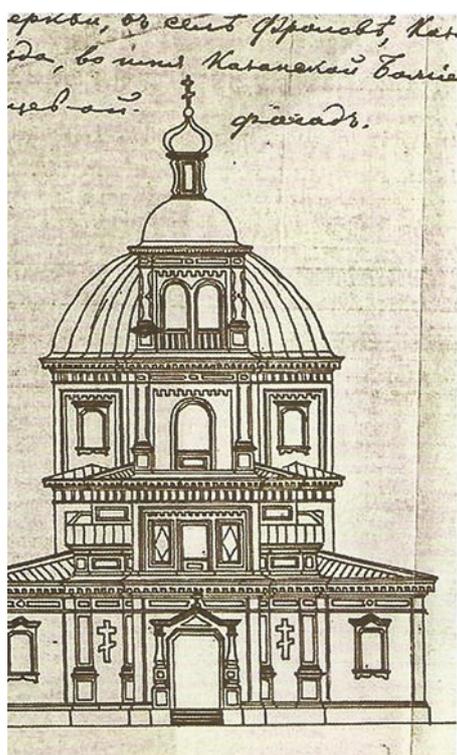
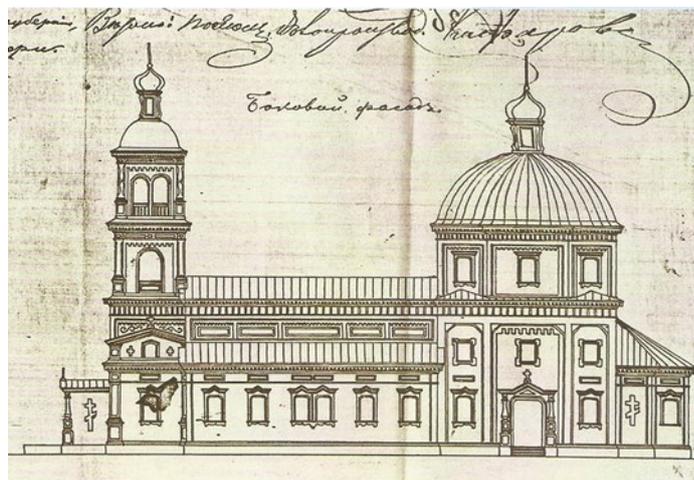
В 1881 году храм Казанской иконы Божией Матери был перестроен по проекту архитектора Петра Валериановича Тихомирова. Предположительно, именно тогда были изменены многие конструкции сооружения (рис. 4).

Рис.4. Проект 1880 г. (Источник: Культурное наследие Татарстана. Церкви Республики Татарстан. Каталог-справочник. Казань: Фолиант, 2015г., стр.104-105)

Конструкцию кровли и главки над высоким четвериком кафоликона заменили ступенчатым четырехгранным завершением в виде усеченных призм с плавным незначительным поярусным убыванием размеров. Расширили и удлинили объем прируба трапезной, который стал выполнять функцию «зимнего» храма с левым и правым приделами. Увеличили высоту и объем центральной части трапезной (ранее была на одном уровне с алтарной частью), которая выделена по оси квадратными в сечении колоннами. Возвели новую четырехъярусную колокольню с четырехгранным сводом и главкой на граненой шейке с металлическим крестом в завершении вместо двухъярусной колокольни с шатровым завершением над новым прирубом притвора. Выполнили обшивку всего объема храма обшивочной горизонтальной доской. Ранее обшивка срубов отсутствовала. Храм снаружи выкрасили.

Изменились и интерьеры храма: заменили первоначальное цокольное перекрытие, устроив пол фризовой конструкции в трапезной с приделами и колокольне. Выполнили подвесные дощатые потолки в колокольне и притворе. В трапезной – «зимнем» храме – стены и потолки обили тонким коровьим войлоком, установили драночную обрешётку, оштукатурили с выполнением тянутых карнизов-тяг по стыку потолков и стен. Окрасили стены и потолки с выделением цветом тяг, выкрасили масляными красками в

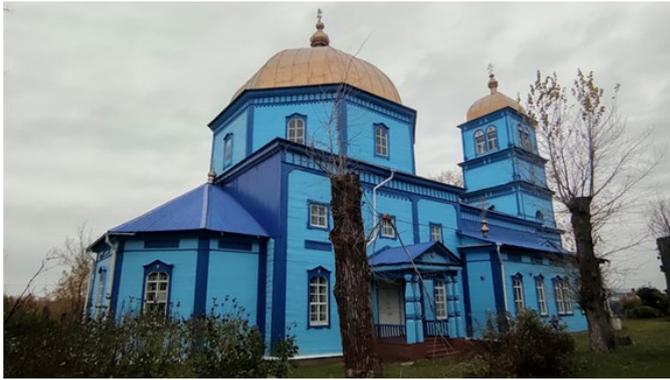
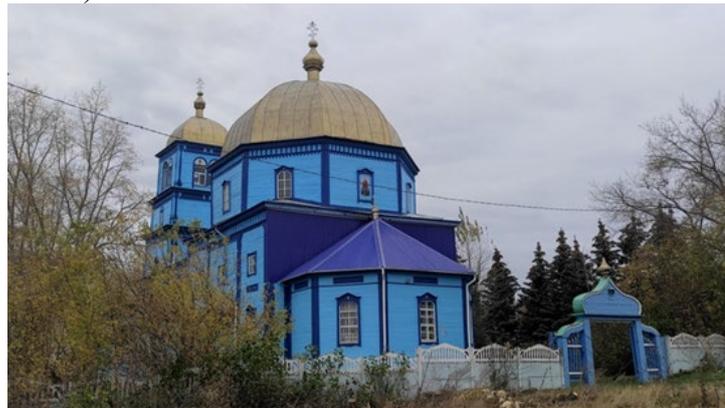
Храм Казанской иконы Божией Матери – памятник культовой архитектуры традиционного типа, вытянутый в плане прямоугольник по оси восток-запад. С западной стороны размещен притвор с четырёхъярусной колокольней. Восточный фасад – это всегда алтарная часть, которая состоит из пятигранного прируба. Три грани плоскости фасада прорезаны высокими окнами, над алтарём выполнена трёхскатная крыша. На северном и южном фасадах расположены входные группы. На двухконных проемах северного и южного фасадов сохранились кованые решетки двух типов – с вертикальными прутьями квадратного сечения и кольцами с изогнутыми элементами. Сохранились местоположение, пропорции, геометрия профилей и расстекловка исторических столярных заполнений дверных проемов. Южные и северные внутренние дверные заполнения храмовой части – двухстворчатые деревянные. Южные и северные наружные дверные заполнения храмовой части – двухстворчатые деревянные, которые имеют историческую дверную фурнитуру, такие как жиковина, петля, засов. Планировочная структура храма всегда соответствует канонам и правилам христианского вероисповедания. Конструкция здания состоит из деревянных наружных и внутренних стен. Все фасады обшиты горизонтальной деревянной тесовой доской на кирпичном цоколе (рис. 5).

Рис. 5. Фасады церкви в с. Большое Фролово: а) южный, б) западный, в) восточный (Источник: фотография автора: Галимова Л.Р.)

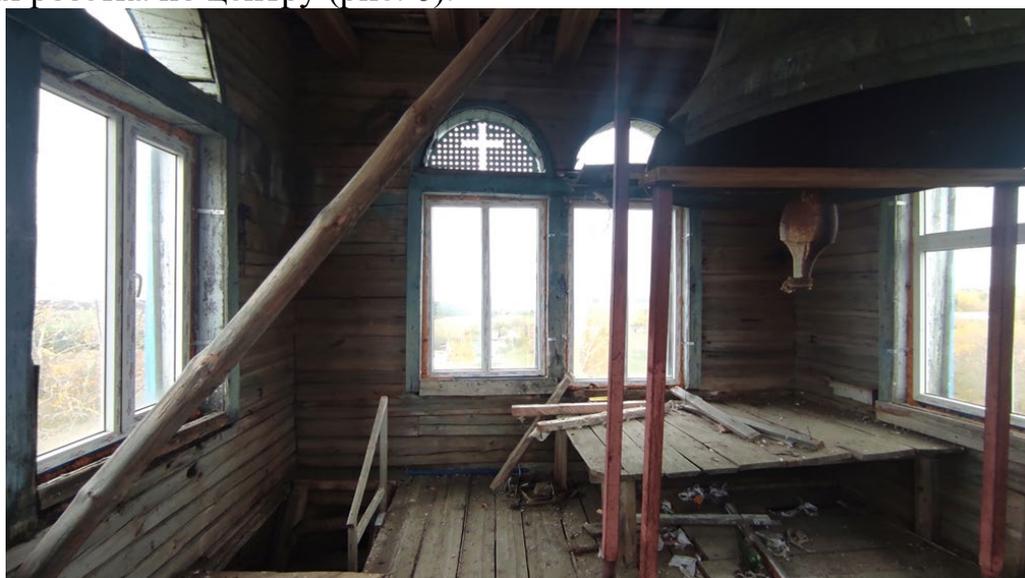
Важным фактором исторической значимости храма является декоративно-художественное оформление интерьеров. Сохранилась отделка стен помещений храма – это штукатурка по дранке, лепные профилированные тяги, оформление свода центрального нефа трапезной, лепная розетка по центру (рис. 6).

Рис. 6. Интерьер колокольни церкви в с. Большое Фролово (Источник: фотография автора: Галимова Л.Р.)

В центральной части колокольни существуют столбы с филенчатым основанием, которые разделяют нефы. В интерьерах храма сохранились исторические печи, филенчатые пилястры на прямоугольных постаментах, капители с резными листьями аканта, импостами и квадратами «алмазной грани». Заполнения оконных проемов сохранили исторический рисунок с деревянными профилированными наличниками. В интерьере сохранилась масляная живопись XIX века на холсте (в парусах – Евангелисты) и на стенах (сюжеты из Евангелия). Главная часть каждого храма – алтарная, где по канонам трехчастное деление. Главный вход в алтарь («Царские врата») – арочный проем сложной конфигурации с глухой резной накладкой и боковые входы («дьяконские») – проемы со скошенными углами в профилированных наличниках. Алтарь имеет колонны квадратного сечения, филенчатые с глухими накладками и профилированный карниз.

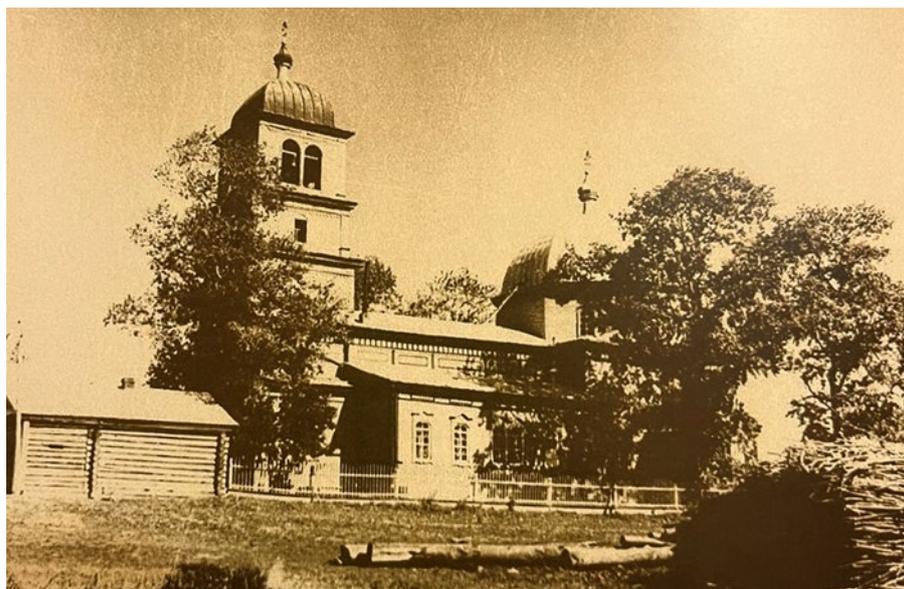
В охранном обязательстве объекта культурного наследия прописываются все требования по реставрации и сохранению, уникальность и значимость всех элементов и конструкций храма (рис. 7).

Рис.7. Фото 1970-х гг. (Источник: Культурное наследие Татарстана. Церкви Республики Татарстан. Каталог-справочник. Казань, Фолиант,2015г., стр.104-105)
